# RELATÓRIO TÉCNICO

## Laudo de Inspeção e Constatação de Estabilidade de Ponte

Objeto: **Ponte sobre o Rio Quilombo, na Avenida Cel. Ernesto  
Francisco Bertaso, Quilombo/SC.**

Chapecó/SC, Novembro de 2023

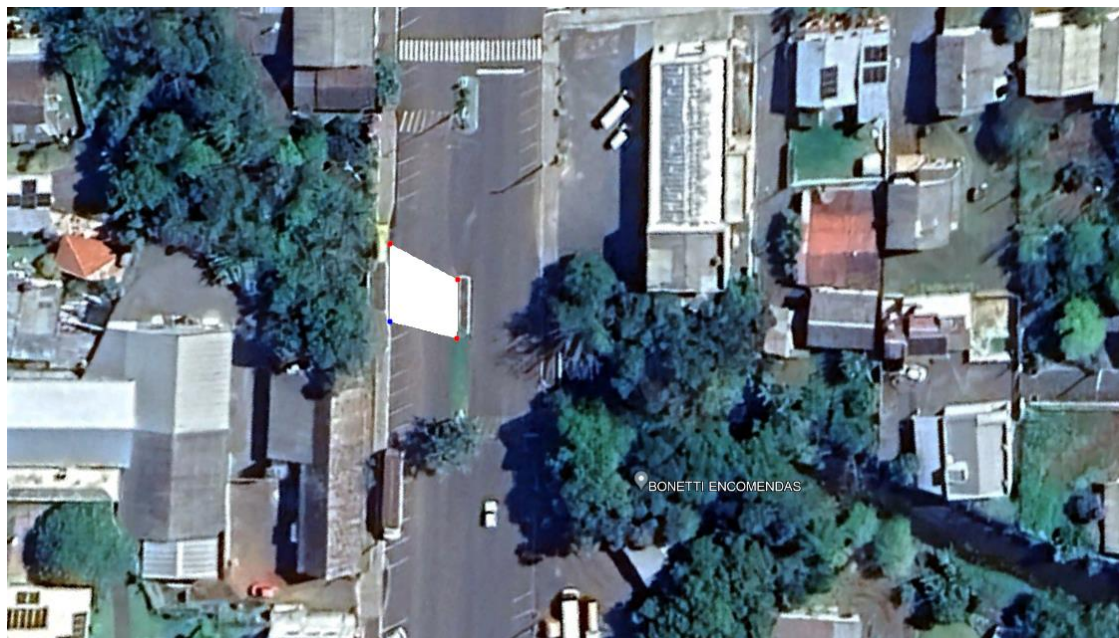
FIGURA 02 - Segmento da ponte em ruína - Coordenadas -26°43'20.38'' S - 52°43'17.99'' O

Em vistoria constatou-se que houve uma ruptura total da ponte no sentido norte-sul ocasionado pelas cheias ocorridas no dia 01/11/2023, tal fato se deu pela erosão ocorrida em função do carreamento do material de preenchimento das cabeceiras que eram compostas de pedra regulares 30x30cm em pedra basáltica, apoiadas sobre o leito rochoso do fundo do rio, essa ação gerou forças que resultaram na ruína da ponte.

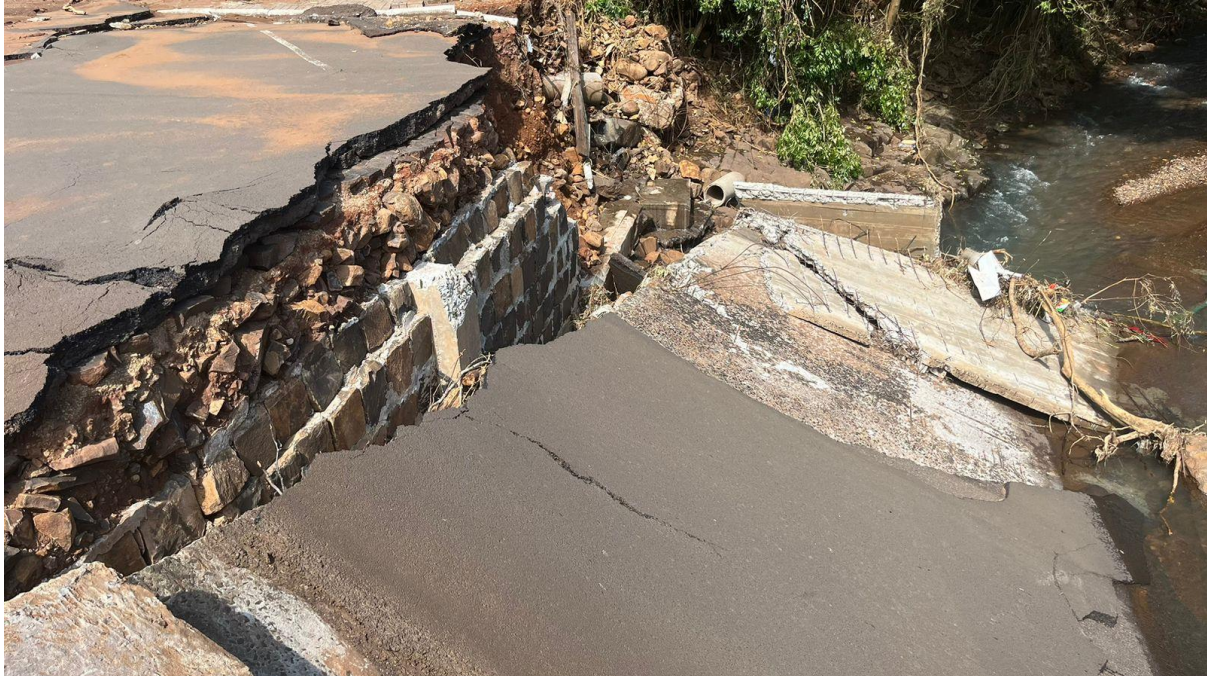
Vista Cabeceira (lado sul)

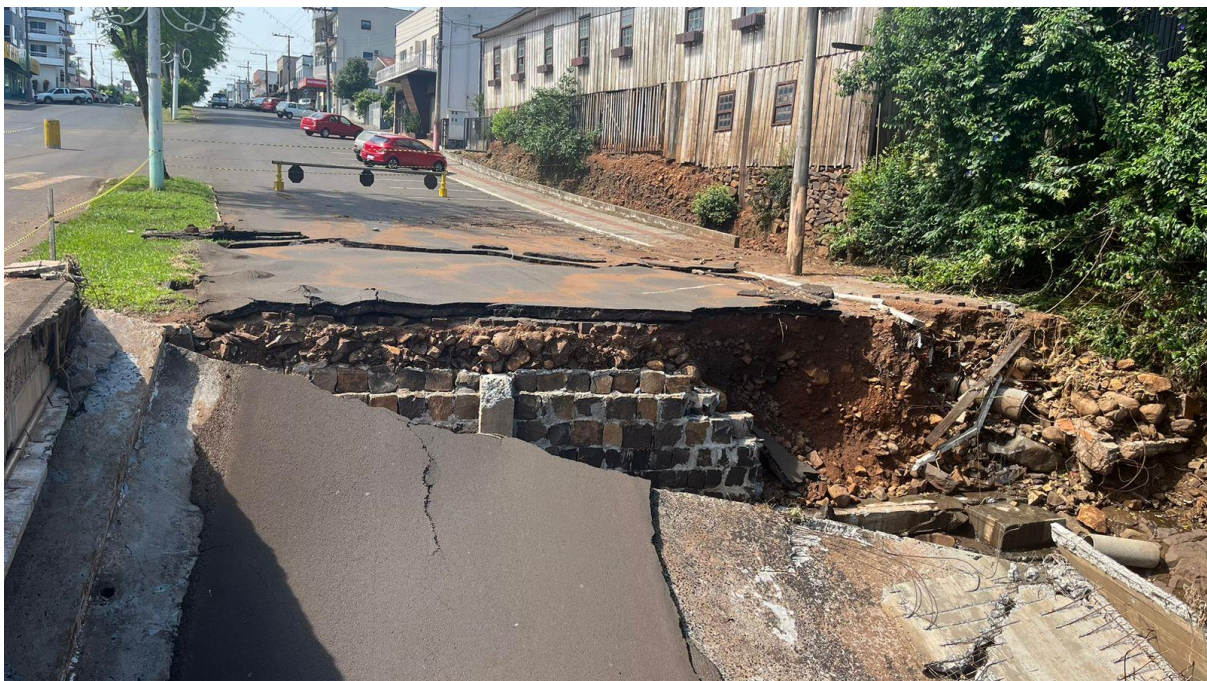
Vista Cabeceira (lado sul)

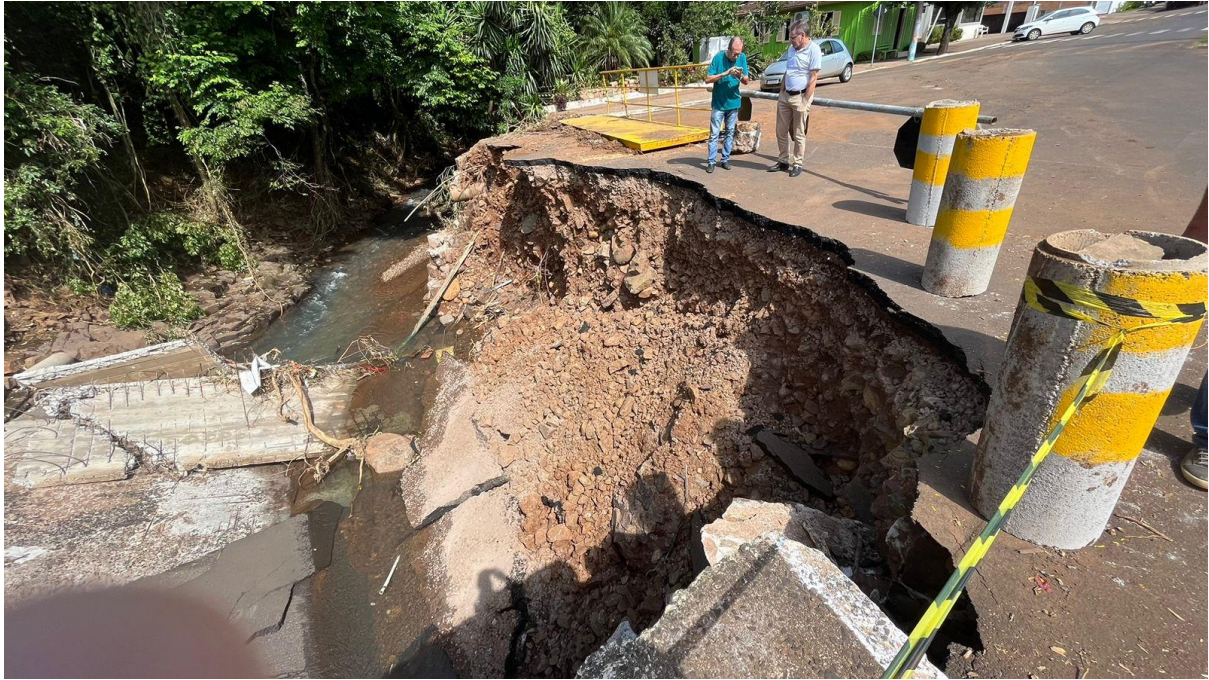
Vista Cabeceira (lado norte)

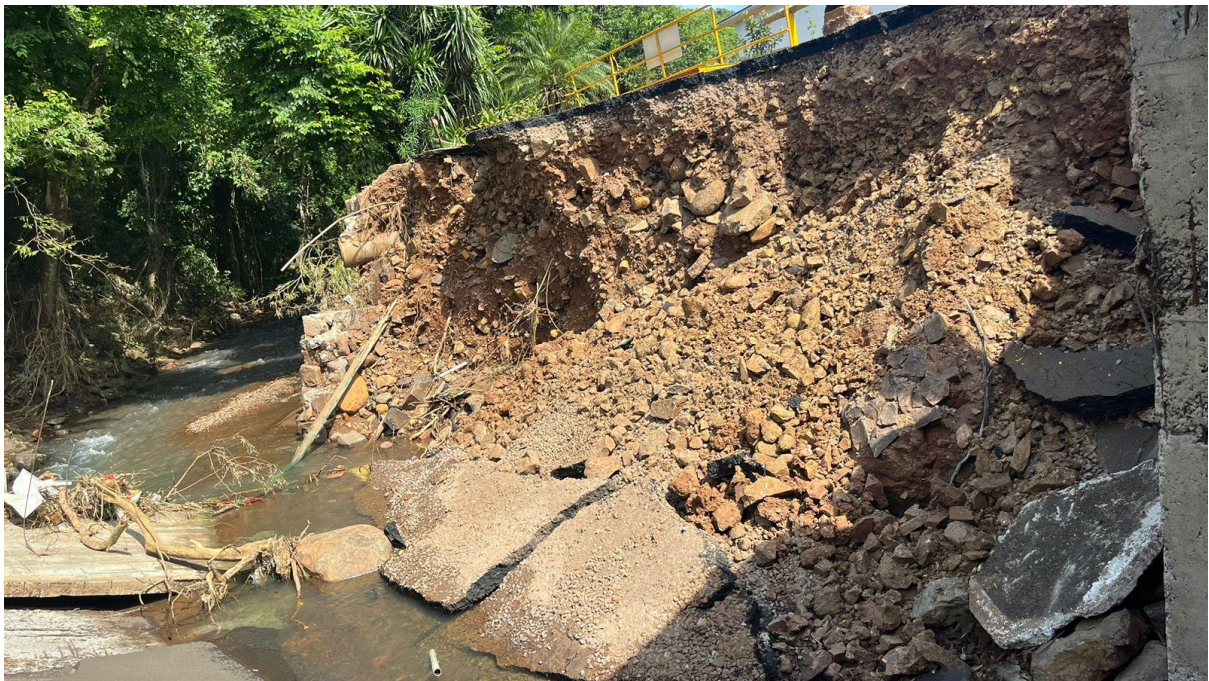
Vista Cabeceira (lado norte)

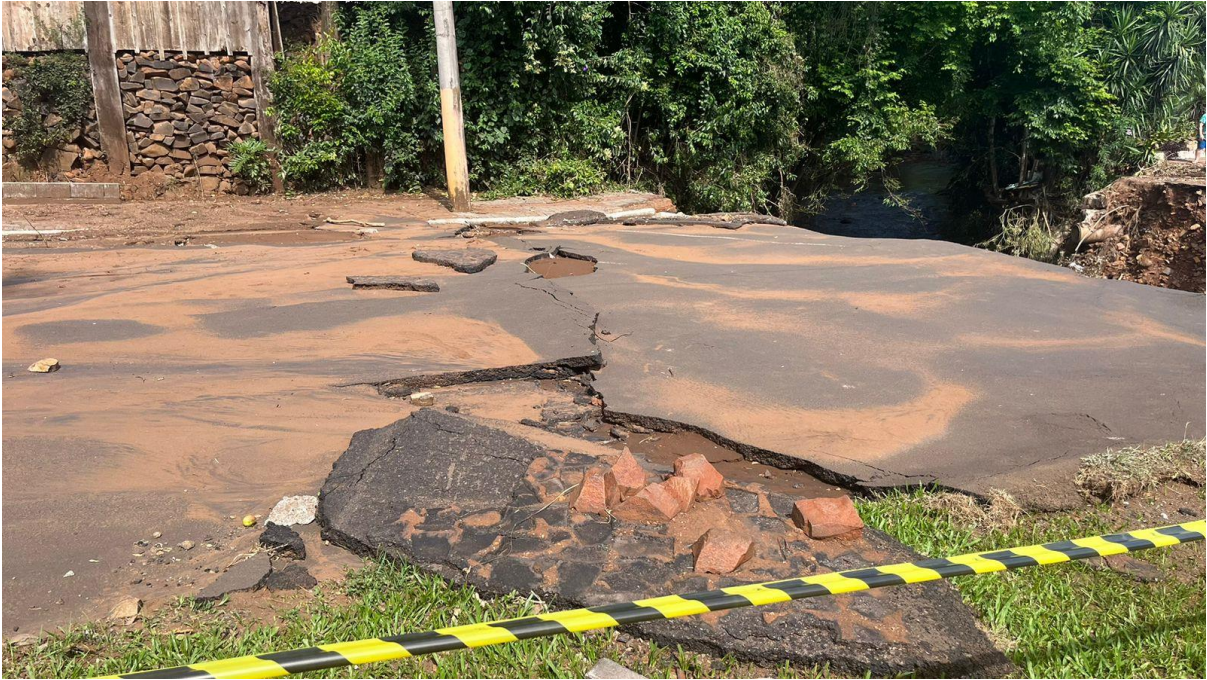
Vista Parcial da Ponte

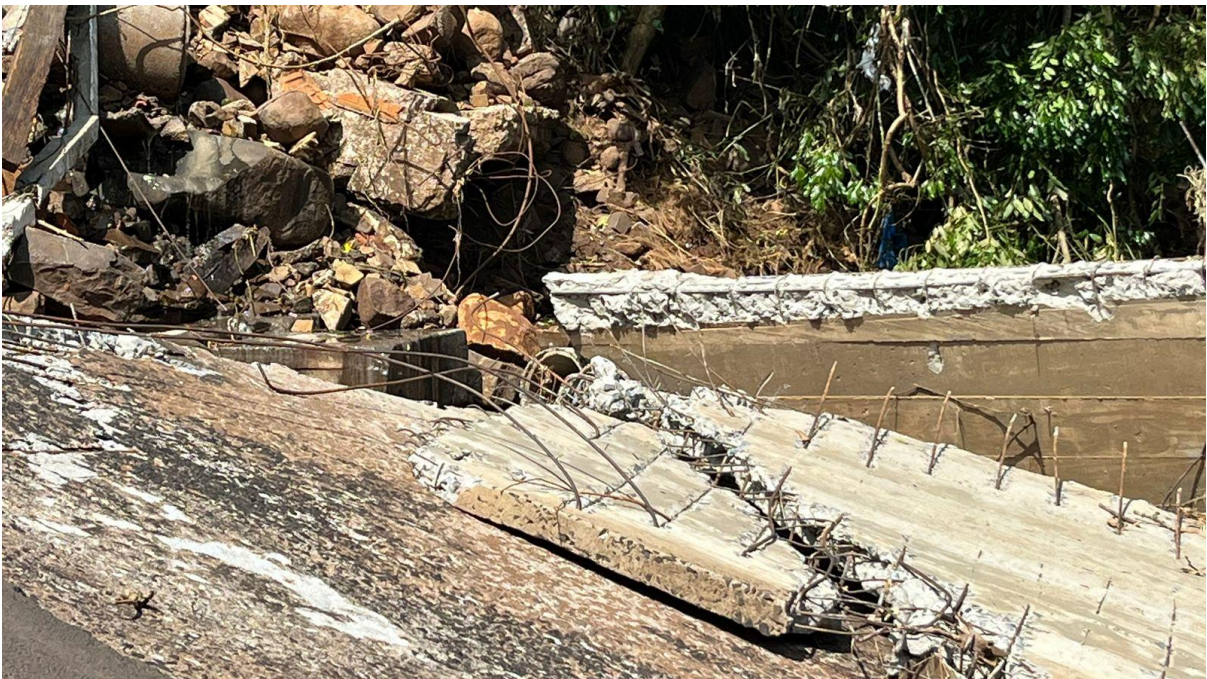
Vista Tablado Ponte em Ruína - (Sentido norte - sul)

Reconstrução de novas cabeceiras, tablado da ponte, execução de novas alas de entrada, novo sistema de coleta de águas pluviais, execução dos novos guardas-corpo e novos passeios.

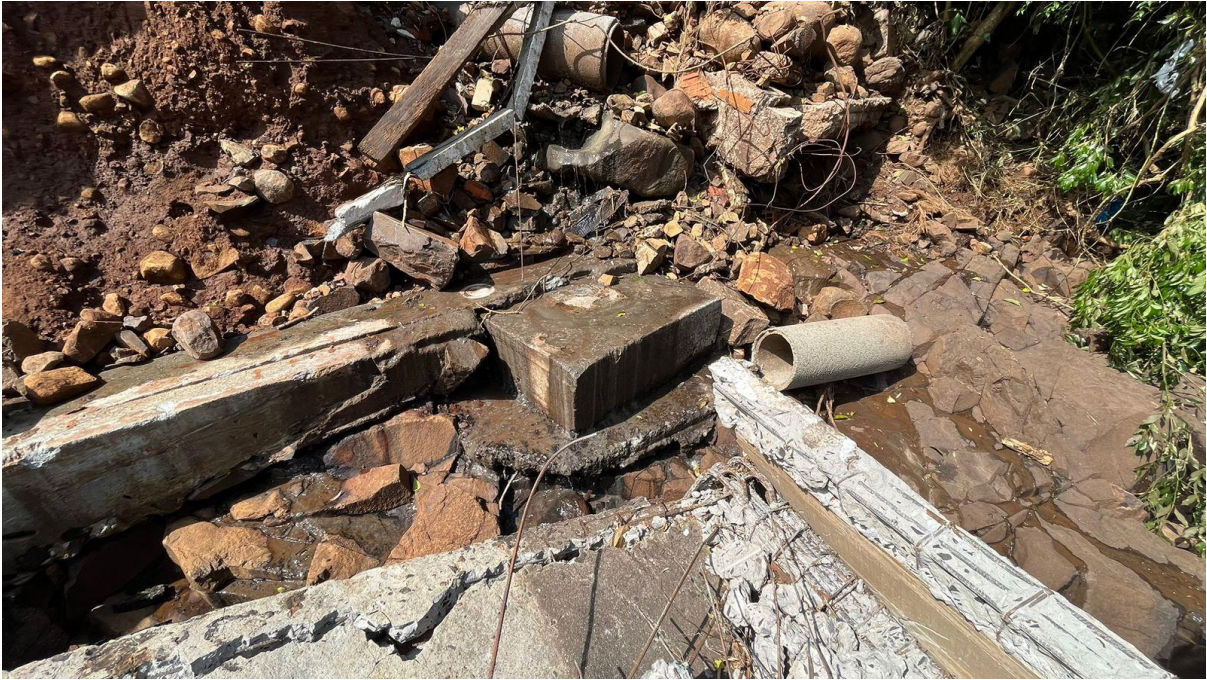
Vista Fundações Cabeceira (lado sul)

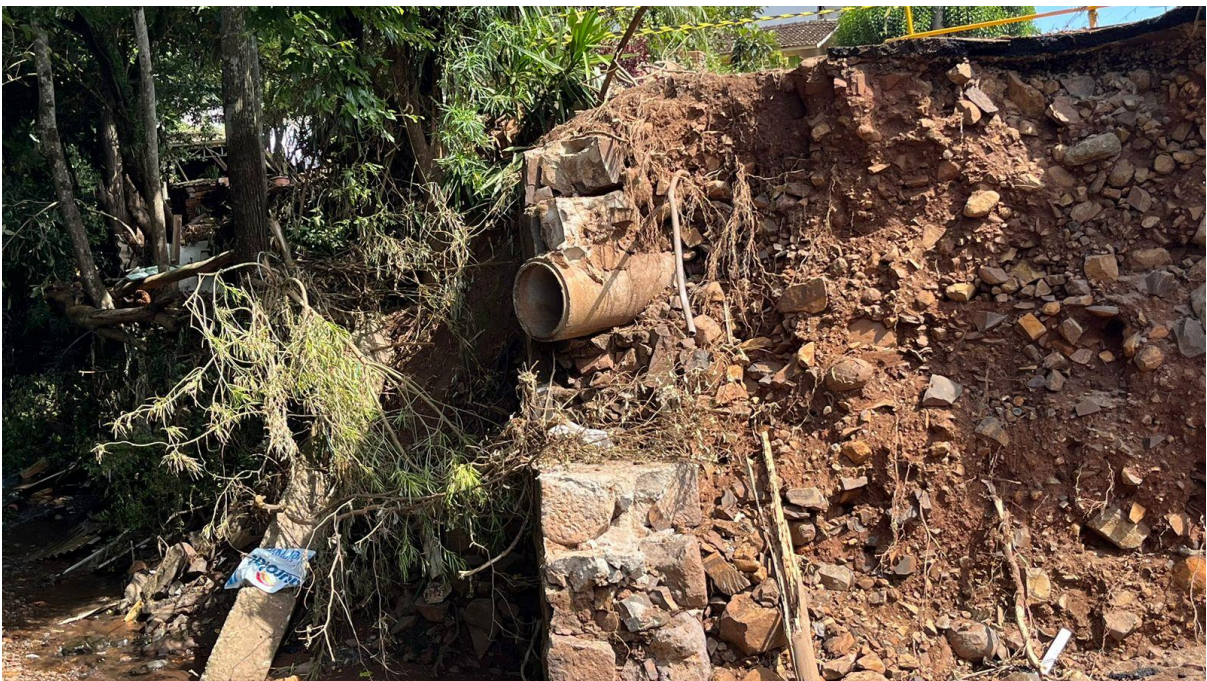
Vista de Rede de Águas Pluviais (Lado norte)

Rever sistema de coleta das águas pluviais e descidas de águas, para um melhor encaminhamento das águas.

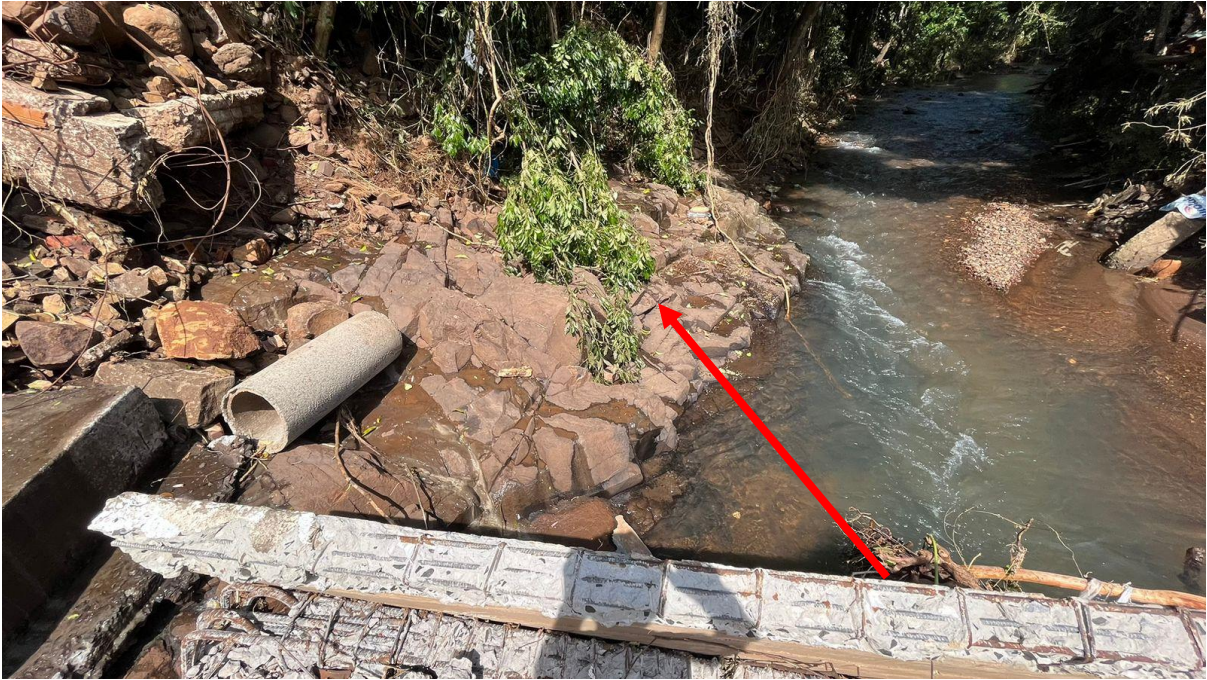
Vista Rocha a montante da ponte (remover)

De suma importância a remoção da protuberância rochosa a montante da ponte. Assim diminuindo a turbulência da água que passa sob a ponte.

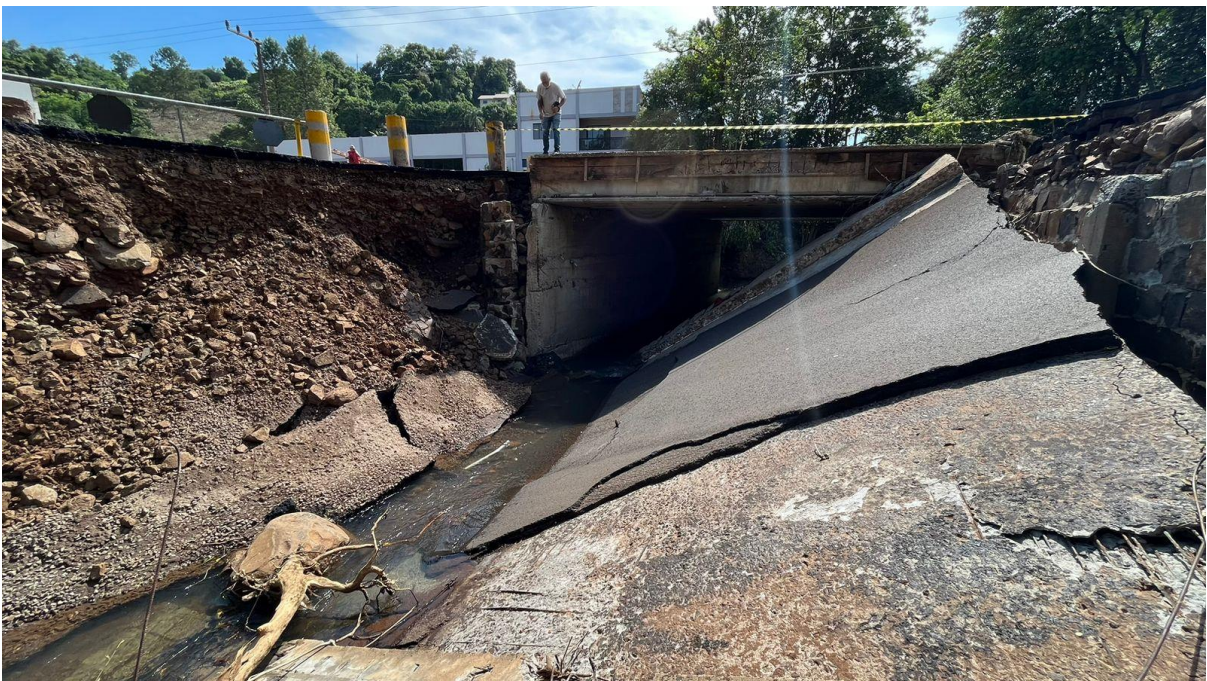
Vista Tablado em Ruína

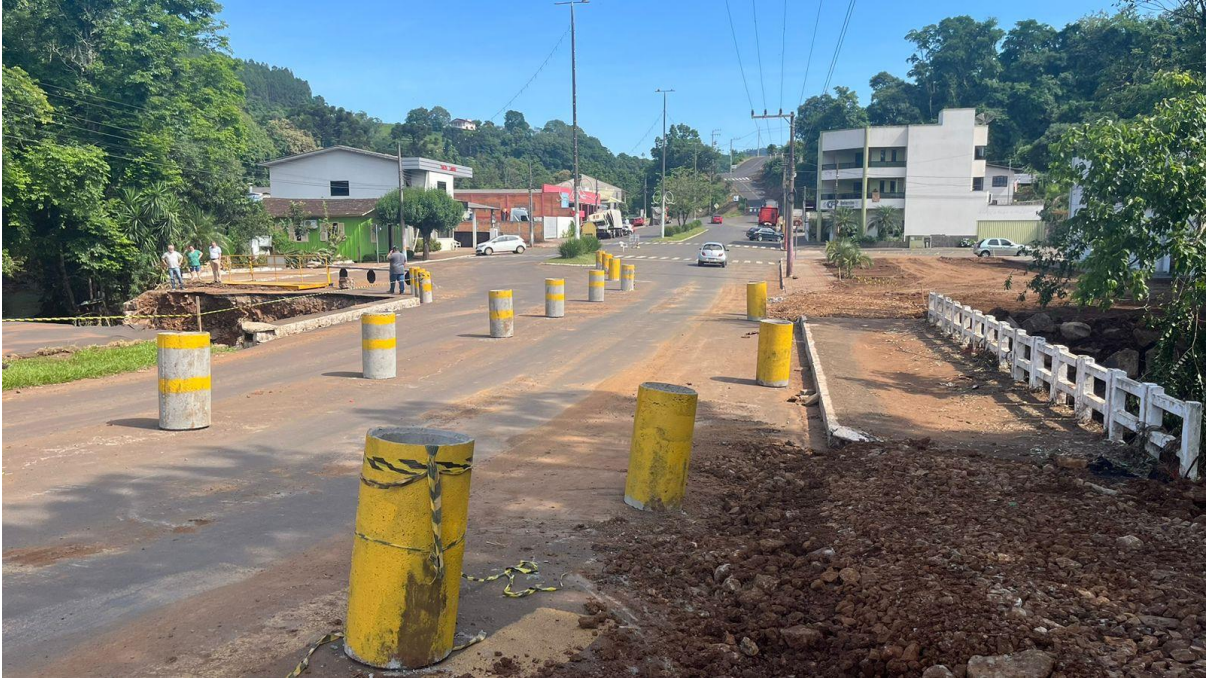
Vista Geral da Ponte (sentido fluxo sul- norte)

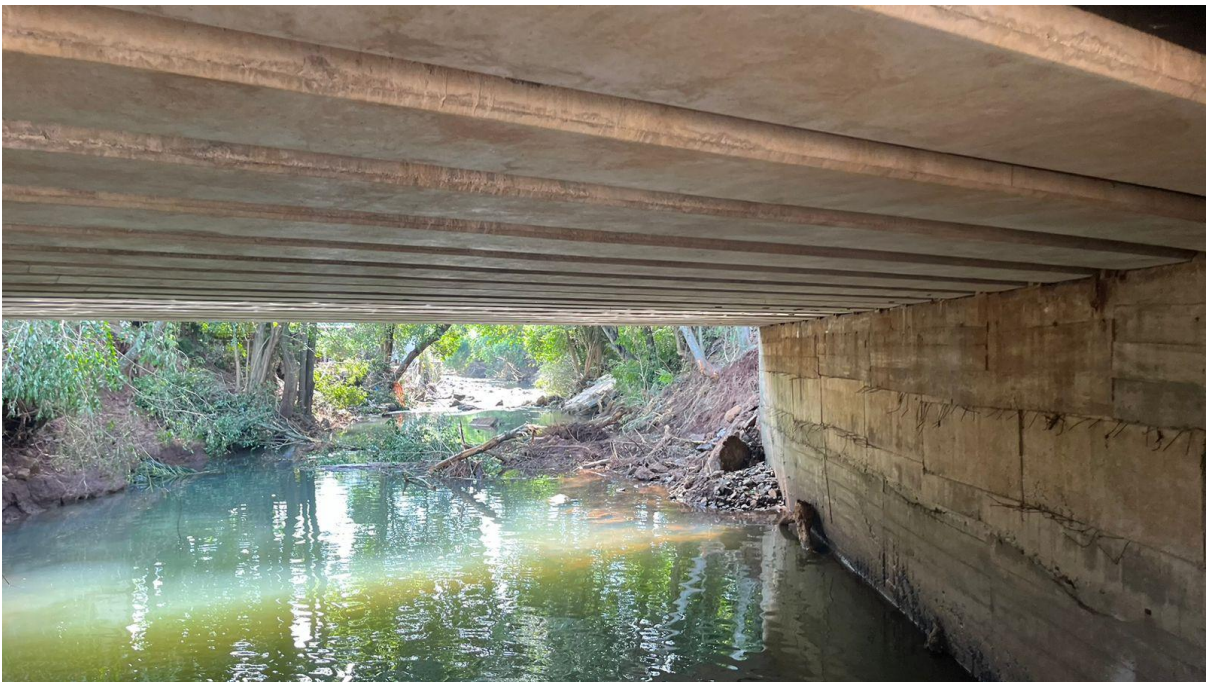
Vista Longarinas de Cabeceira lado sul - Intactos

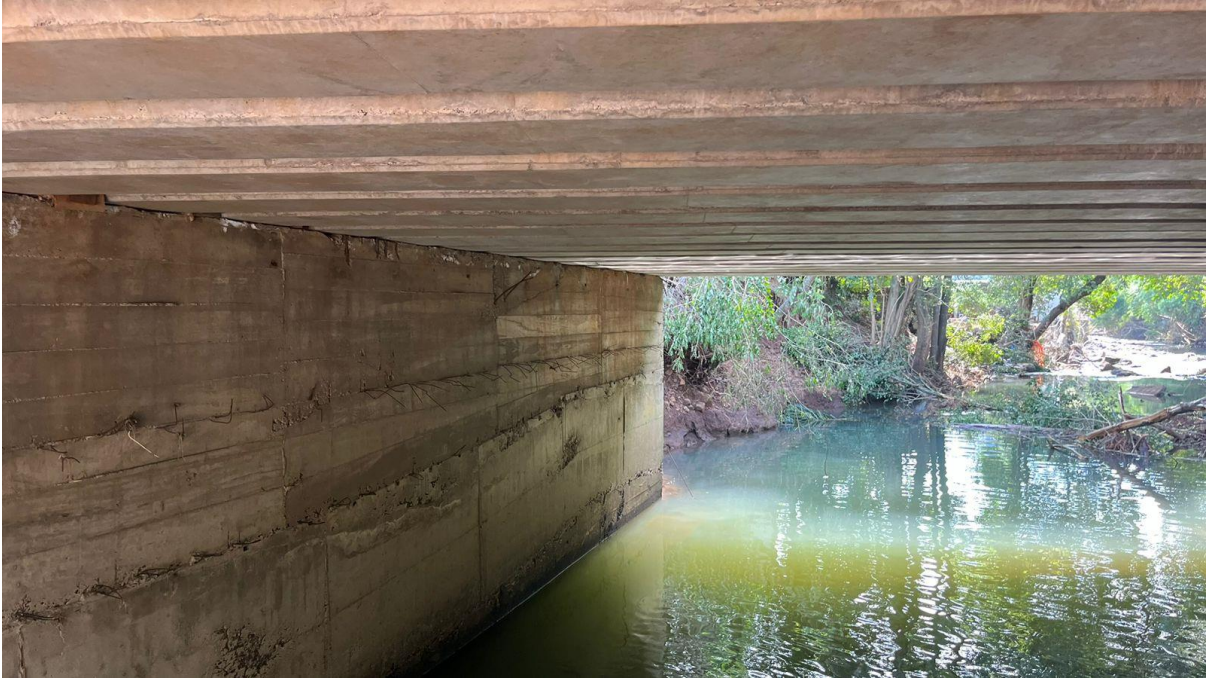
Vista Longarinas de Cabeceira Lado norte - Intactos

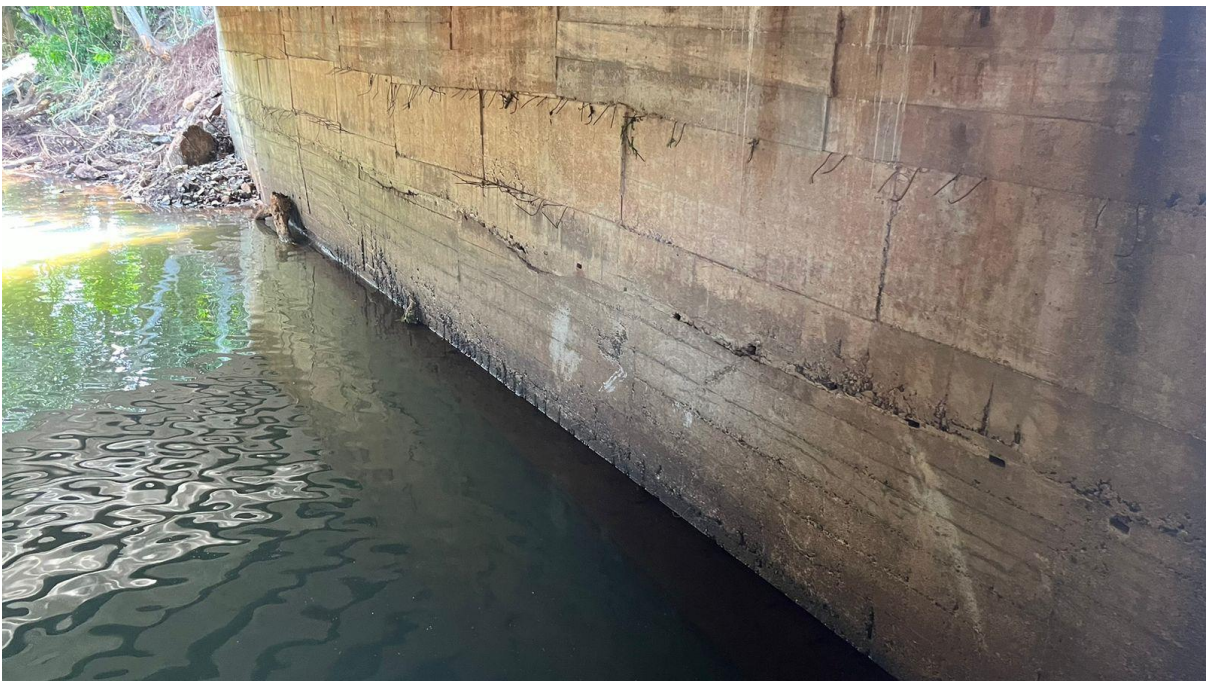
Vista Cabeceira Lado sul - Intactos

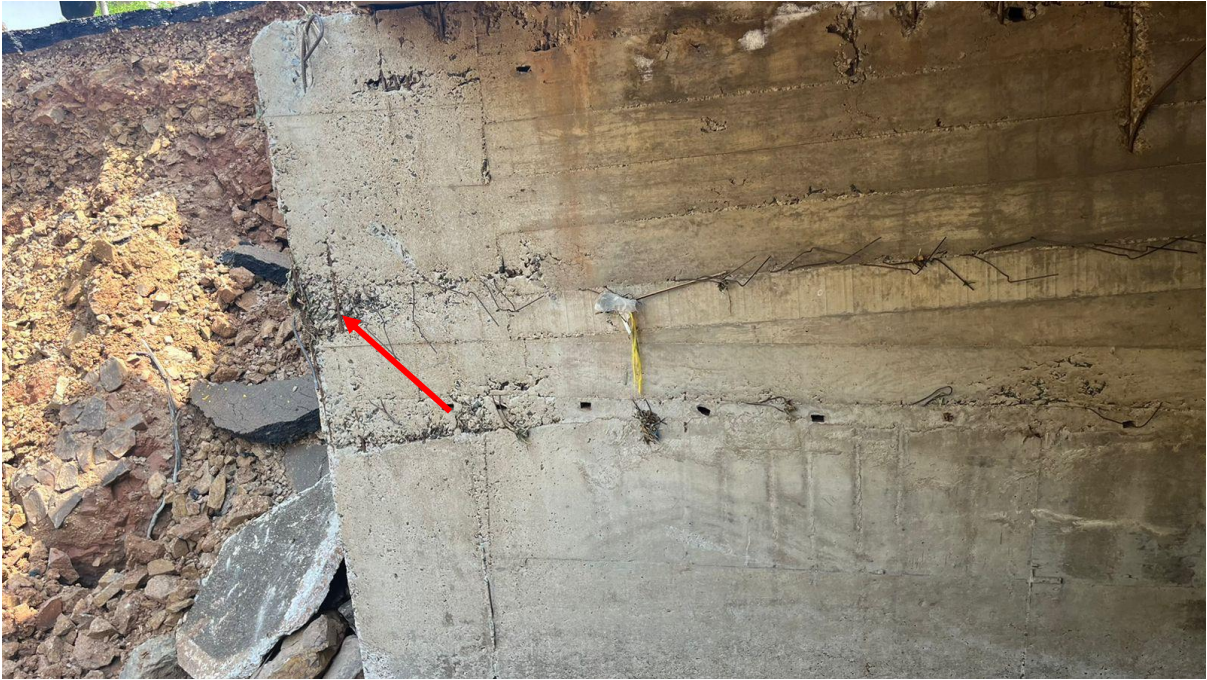
Vista Cabeceira Lado sul (armadura exposta) Necessidade de tratamento

Corrigir e fazer tratamento de armaduras expostas nas cabeceiras.

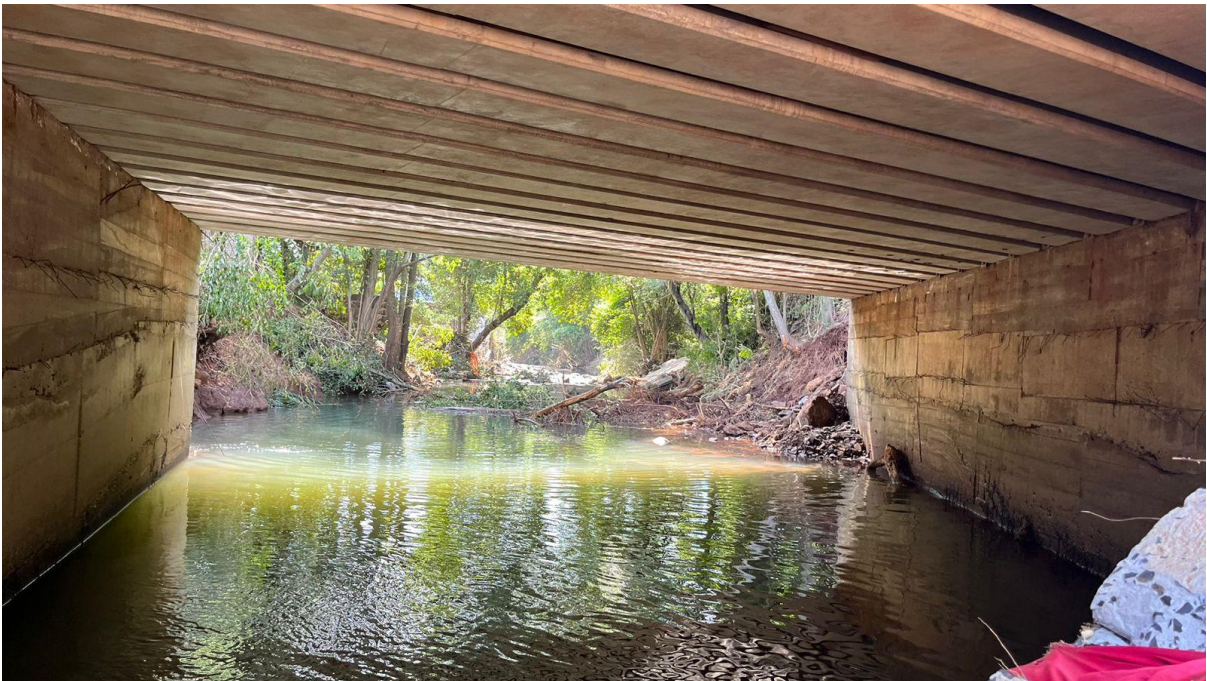
Vista geral das estruturas da ponte centro norte - encontra-se intacta apta para uso

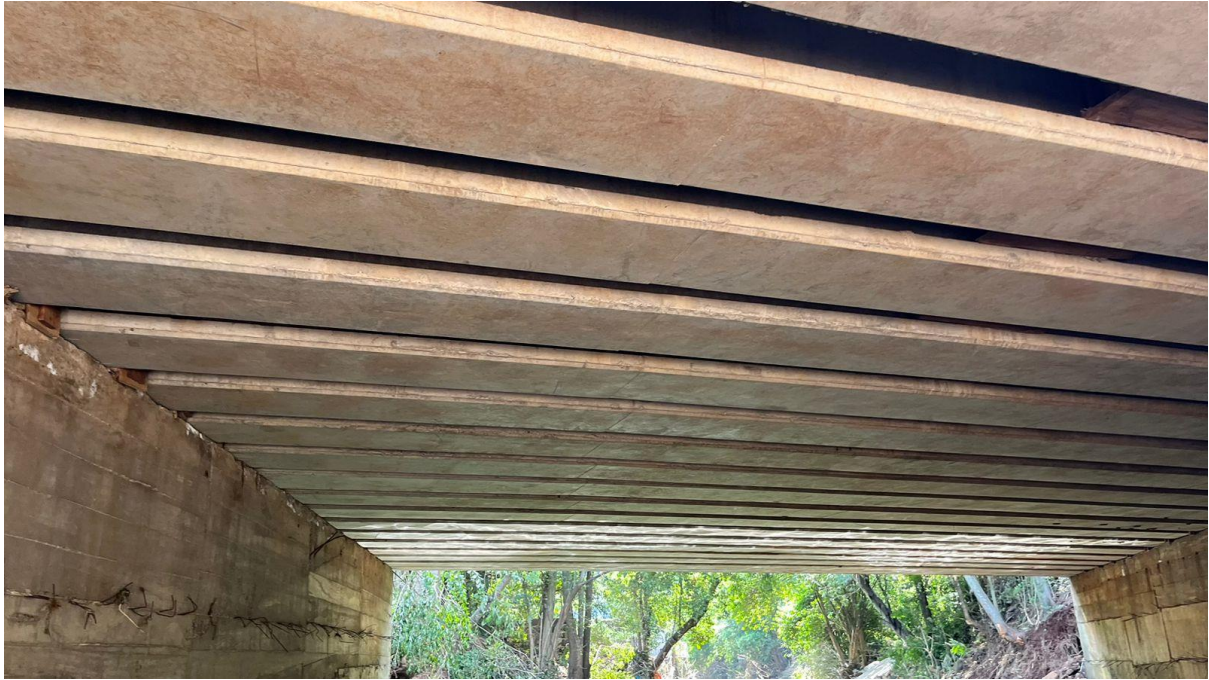
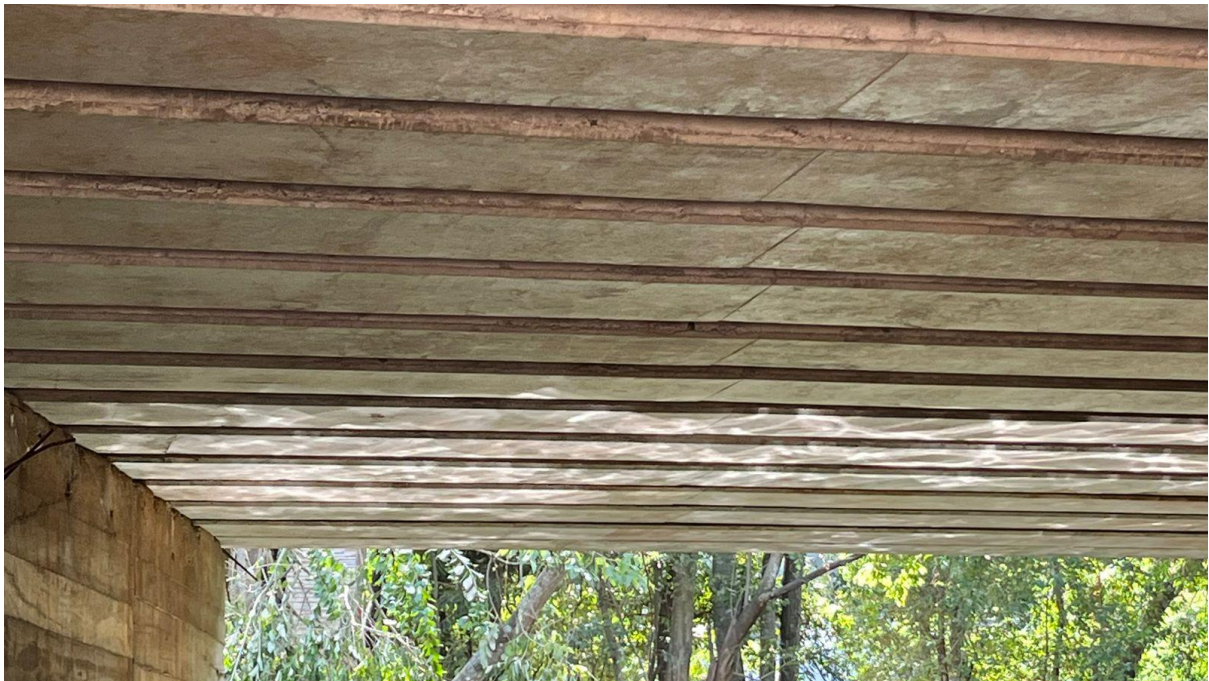
Vista Geral Vigas Transversinas

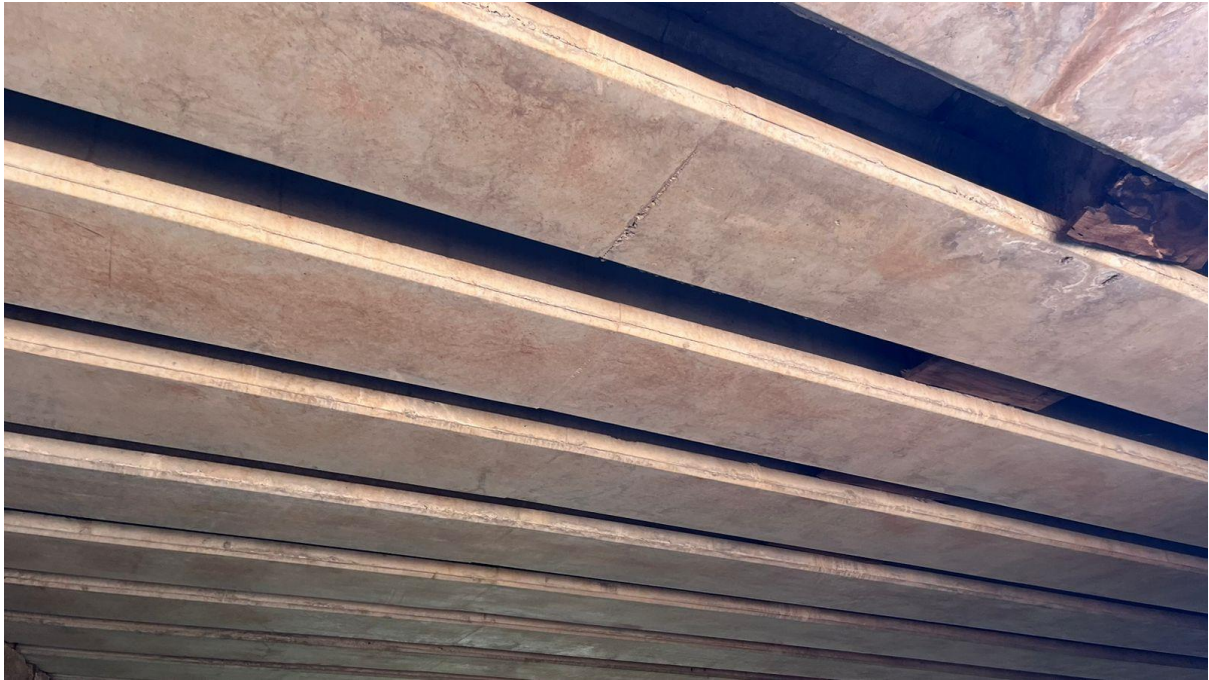
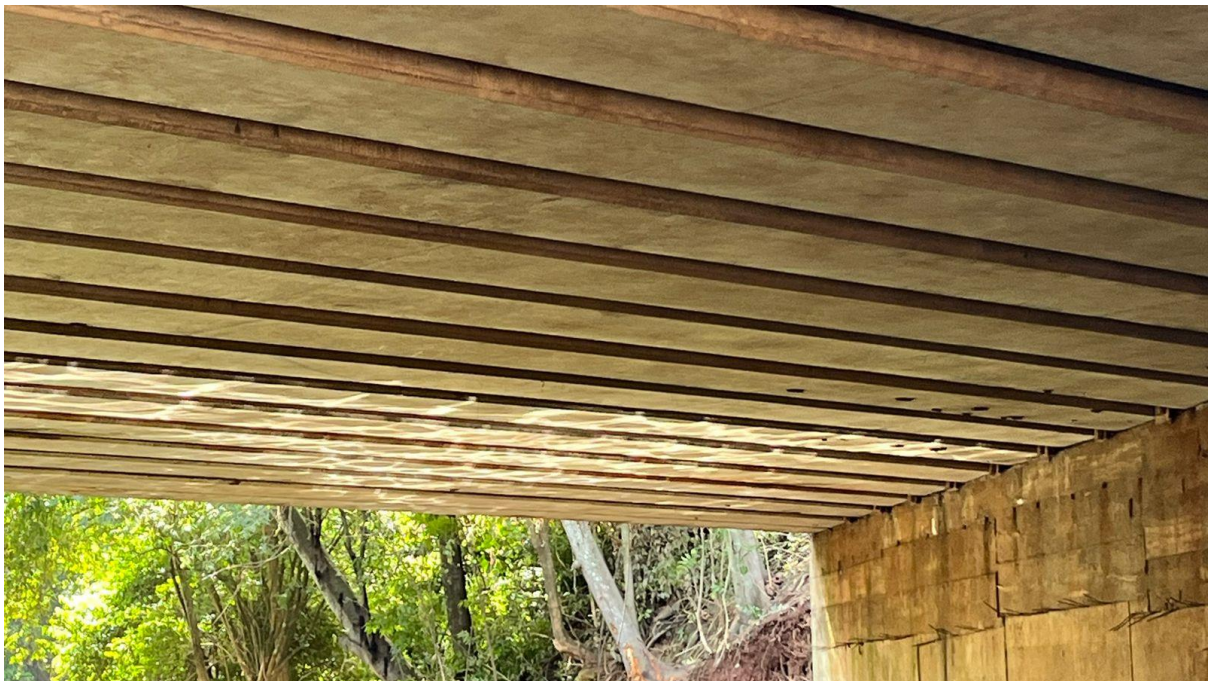
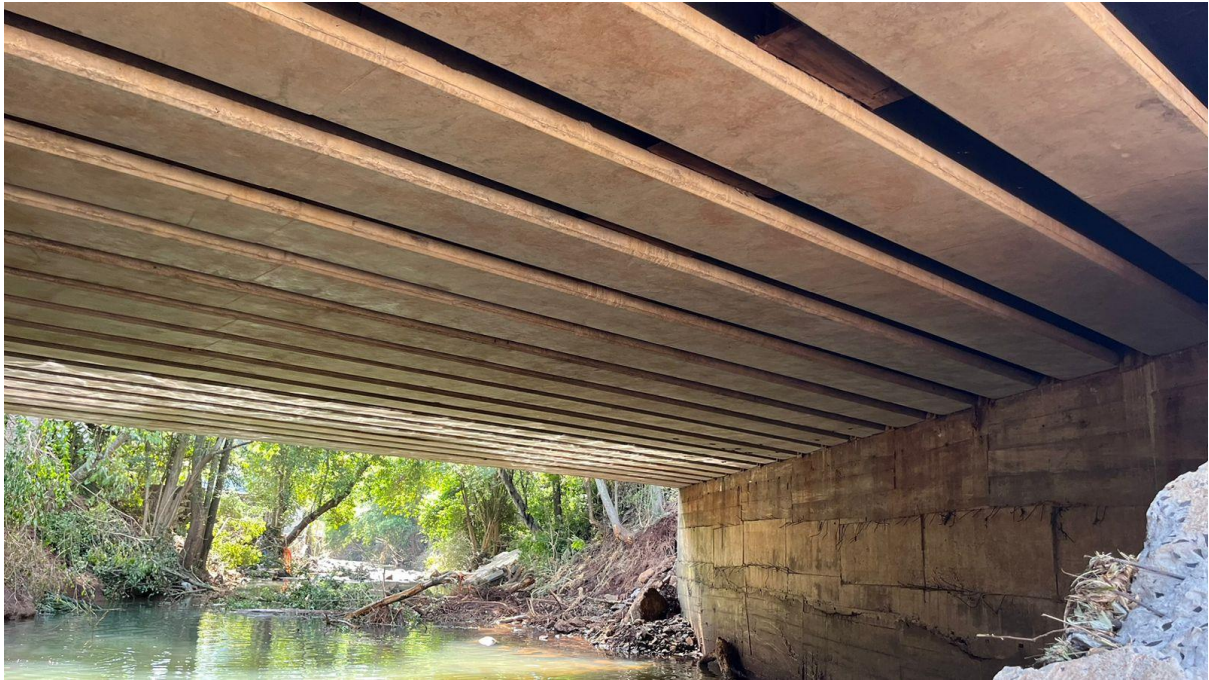
Vista Geral Vigas Transversinas - Intactas

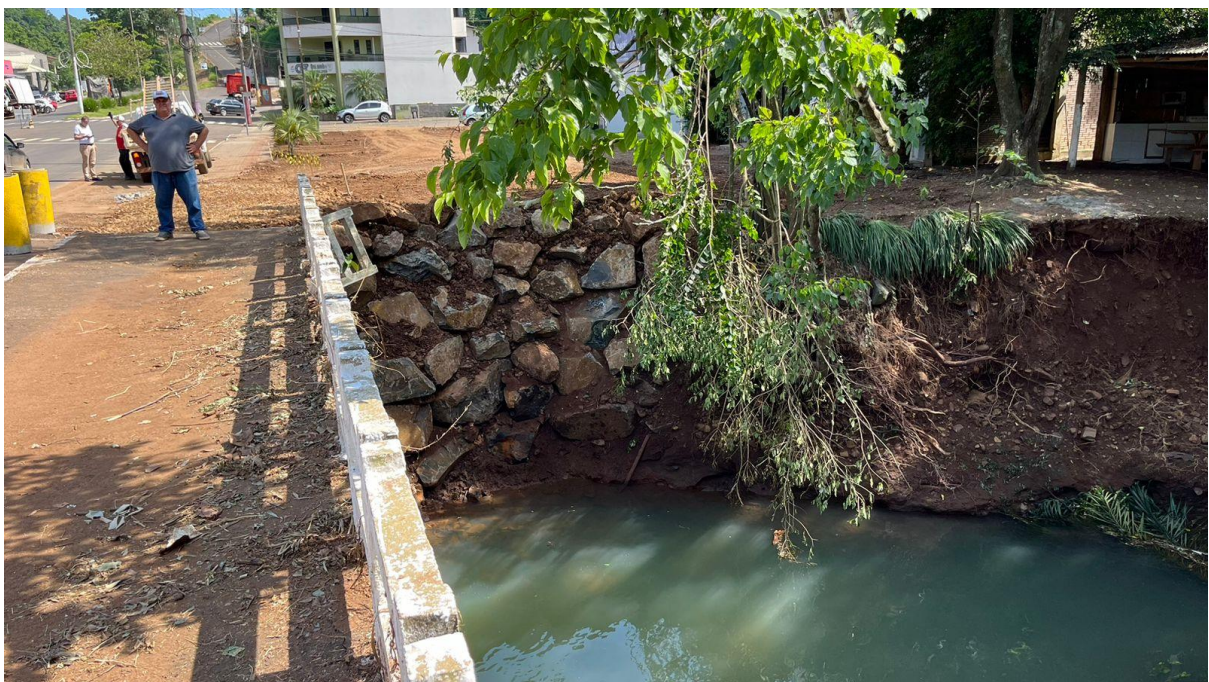
Vista Passeio e enrocamento de pedras a Jusante

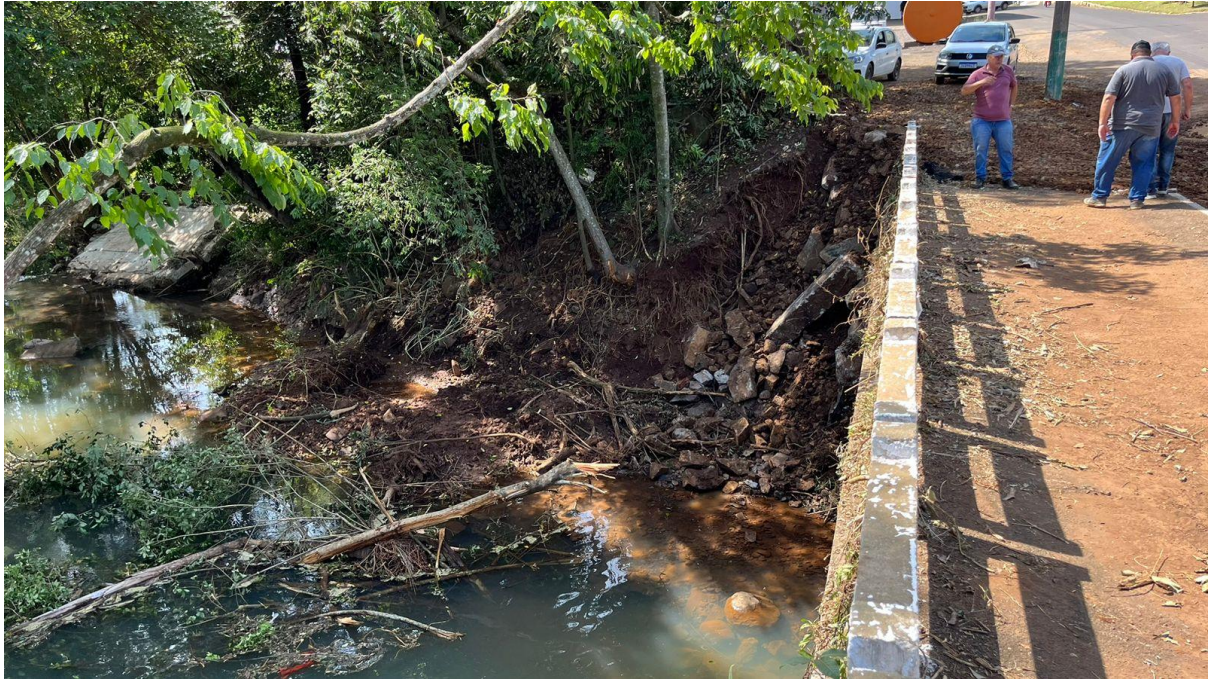
Vista aterro a Jusante (realizar contenção)

Executar contenção a jusante da ponte lado sul.

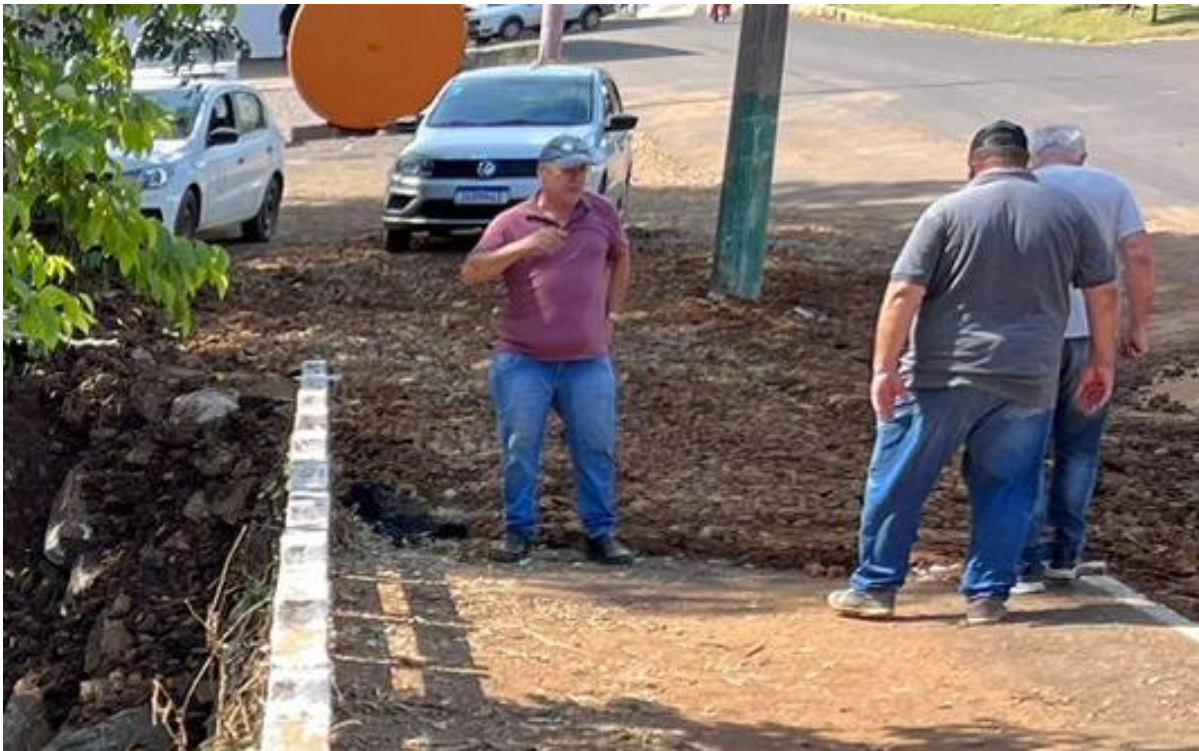
No que tange a ponte sentido sul - norte esta não foi constatado problemas estruturais e até o momento da perícia encontra-se estável e sem danos estruturais, não será necessário a demolição deste trecho. Único ponto a ressaltar é com referência ao passeio sentido norte - sul que encontra-se com diversos pontos de avaria sugerimos a interdição imediata do passeio e revitalização.

Vista Passeio a ser Revitalizado
