RELATÓRIO TÉCNICO

Laudo de Inspeção e Constatação de Estabilidade de Ponte

Objeto: **Ponte sobre o Rio Quilombo, na Rua Conde D'Eu,
Quilombo/SC.**

Chapecó/SC, Novembro de 2023

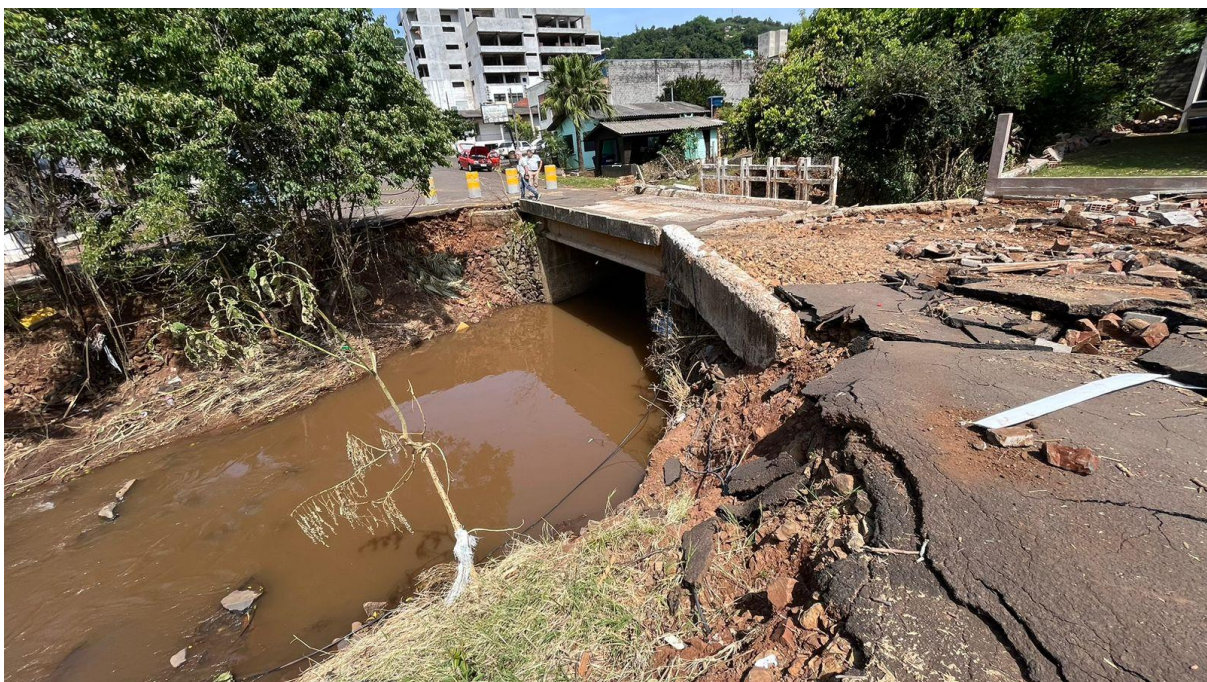
Vista Ponte a Jusante

- Observado que a ponte realiza um estrangulamento do leito do rio, não fornecendo a vazão máxima necessária;
- As Cabeceiras são cortinas de concreto armado apoiadas sobre leito rochoso do fundo do rio, as quais receberam esforços e sofreram deslocamentos horizontais;
- O volume de água ocorrido no dia 01/11/2023, extrapolaram a vazão máxima permitida da ponte;

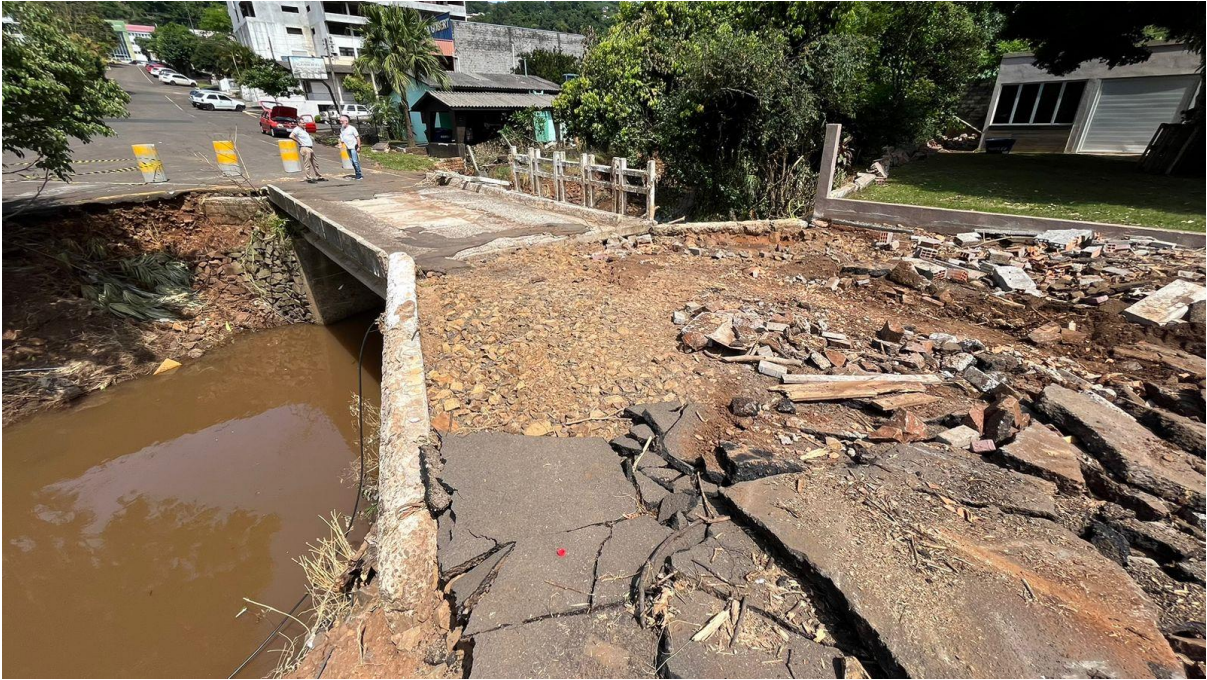
Vista danos na Pavimentação Lado Leste

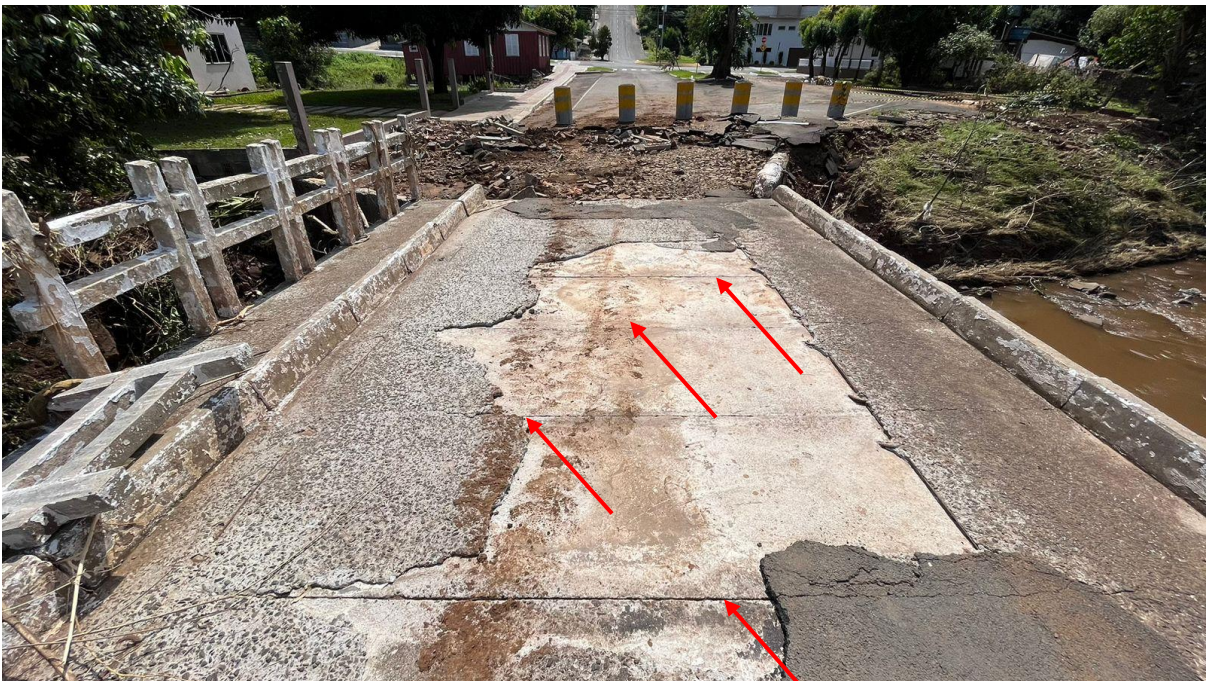
Em vistoria constatou-se que houve um deslocamento das cabeceiras da ponte com o deslocamento da cabeceira ocorreu movimentação na laje da ponte que ocasionaram fissuras comprometendo a estabilidade global da estrutura.

Vista Movimentação Placas

- Manutenção da interdição da ponte;
- Demolição total da estrutura;
- Execução de uma nova ponte compatível com a vazão;

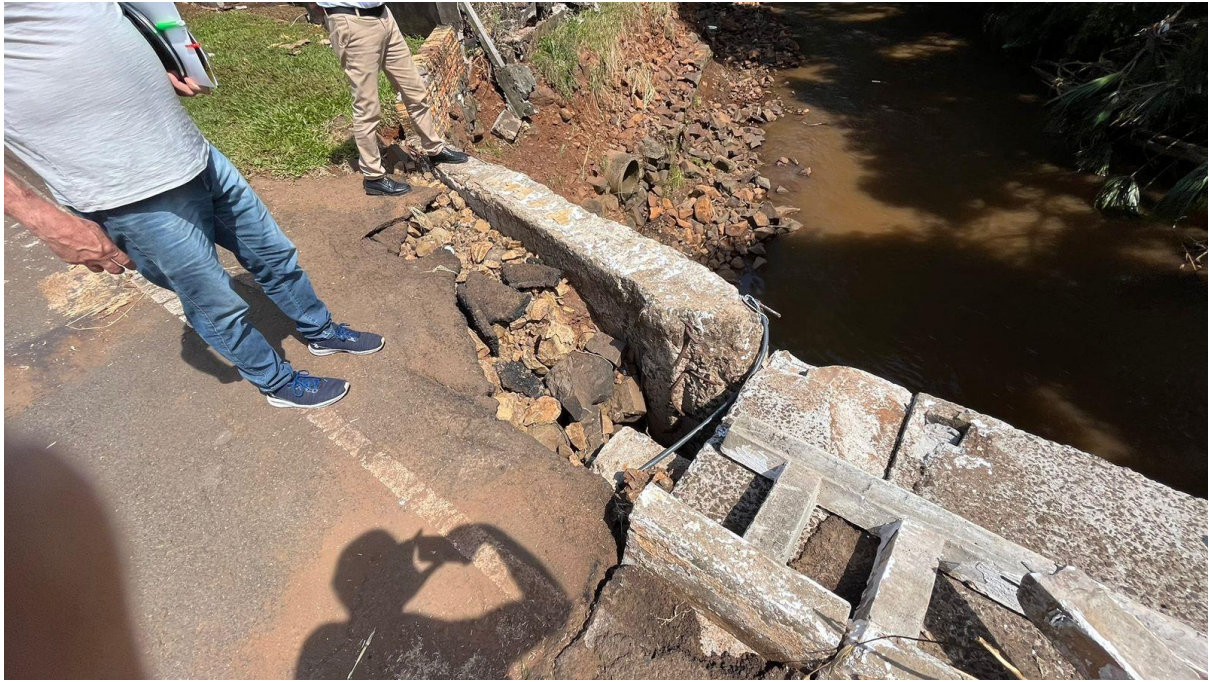
Vista Movimentação Cabeceira

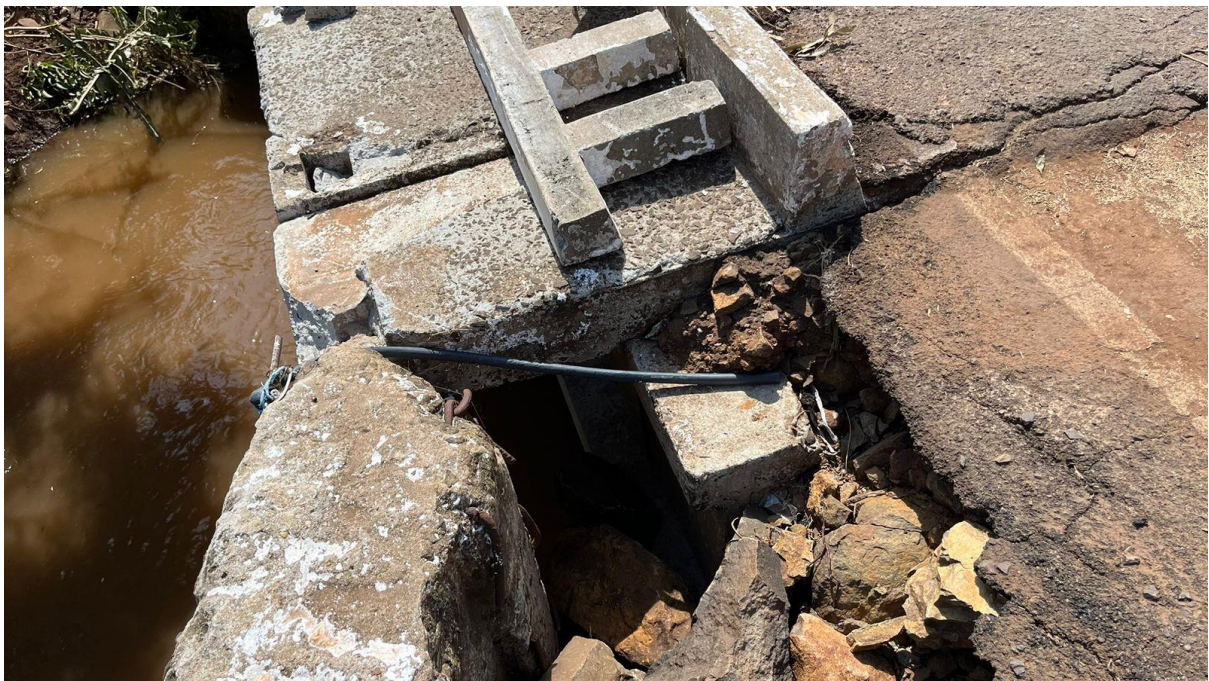
Vista Movimentação Cabeceira
