LAUDO DE VISTORIA TÉCNICA
04/2022

Referência: Ponte Linha Santa Lucia

Protocolo: SC-F-4214201-12100-20221011

Ocorrência: Inundação

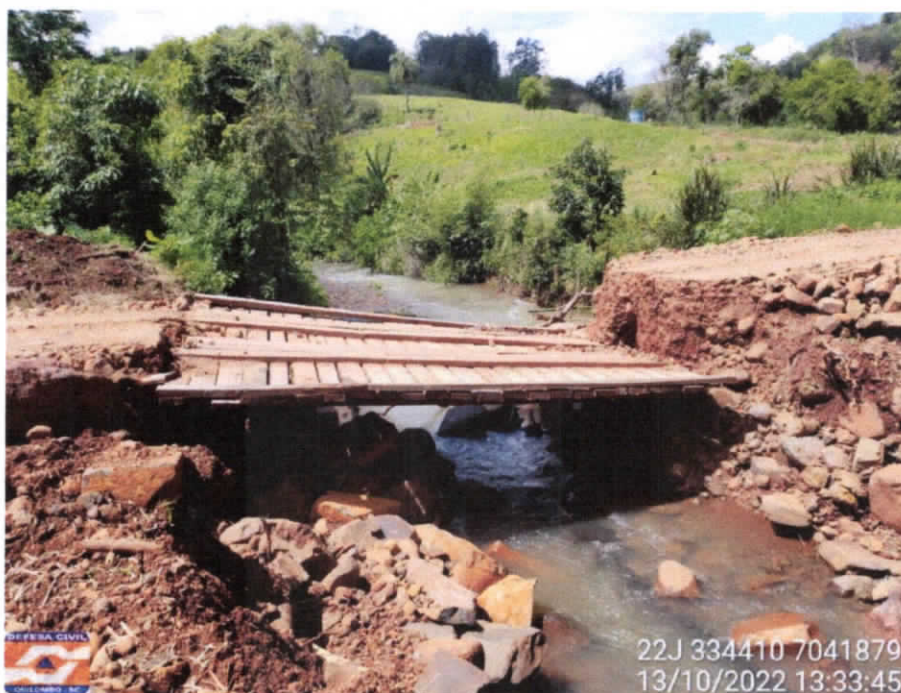
Imagem 02 – Situação posterior ao evento

Após o evento de inundação ocorrido na data de 11/10/22, onde houve a elevação do curso d'água devido ao pico de cheia, haja visto as fortes chuvas torrenciais ocorridas no período, fato relatado a Defesa Civil através do (FIDE) **Protocolo nº SC-F-4214201-12100-20221011**, datado de 11/10/2022, foi identificada que a estrutura da ponte havia sido destruída, conforme apresentado na imagem 02.

A estrutura vistoriada, apresentou condições intransitáveis devido ao seu total colapso. Quanto ao tabuleiro, foi possível identificar diversos pontos de desprendimento dos seus elementos, possivelmente ocasionados pelos esforços excessivos da água.

Alertamos para a **imediata atenção** que merece ser dada a esta estrutura no que tange a sua **completa substituição estrutural**, construção de elementos adequados de cabeceiras, contenção e plataforma, objetivando garantir a segurança e desempenho. A necessária adequação da mesma as atuais cargas provenientes do tráfego de veículos e máquinas pesadas existente no local.

É necessária a adequação do comprimento da ponte, para que passe a não interferir do curso d'água, sendo recomendado a dimensão aproximada de 15,00 metros.

Também salientamos a necessária verificação do nível ideal da plataforma, através de estudos hidrológicos, de maneira que garanta a segurança do tráfego em eventuais elevações do nível do rio em períodos de cheias.

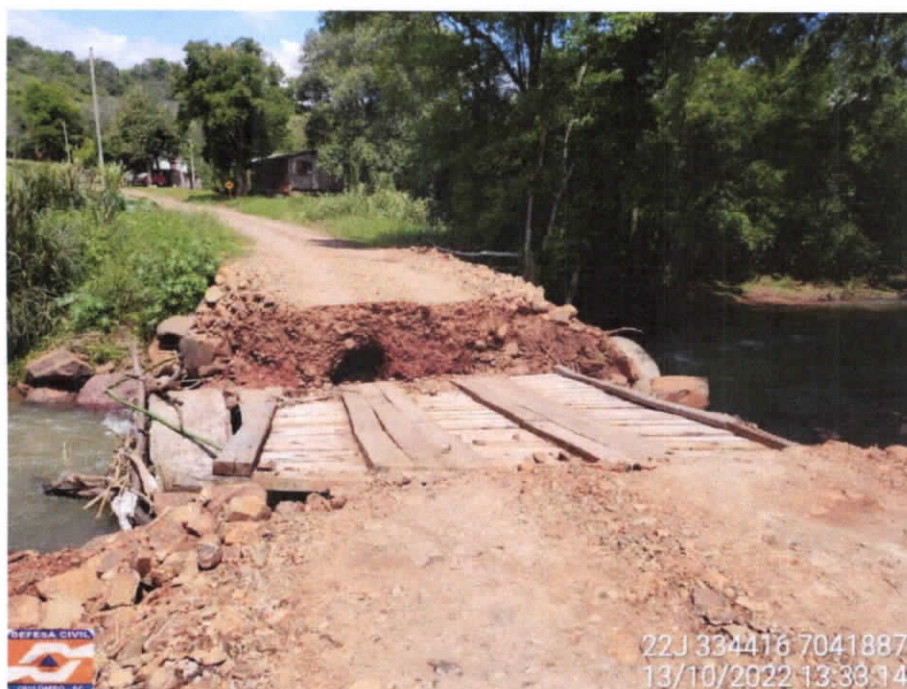
Imagem 03 – Situação posterior ao evento

As condições estruturais da infraestrutura da ponte são críticas, caracterizadas pela execução inadequada de sua estrutura de apoio (enrocamento de pedra) cuja estrutura se encontra adentrando a calha do curso d'água, sofrendo diretamente ações da água, tornando inevitável sua erosão/colapso.

Os sistemas de fixação da ponte, não são adequados ao recebimento de esforços verticais que por ventura a água possa provocar na estrutura quanto houver transbordamentos, e tão pouco a esforços horizontais também provocados pela água, ou trocos e galhos que venha a colidir com esta estrutura em eventos de transbordamentos.
